Biomehanska analiza stegnenice po vstavitvi endoproteze kolka

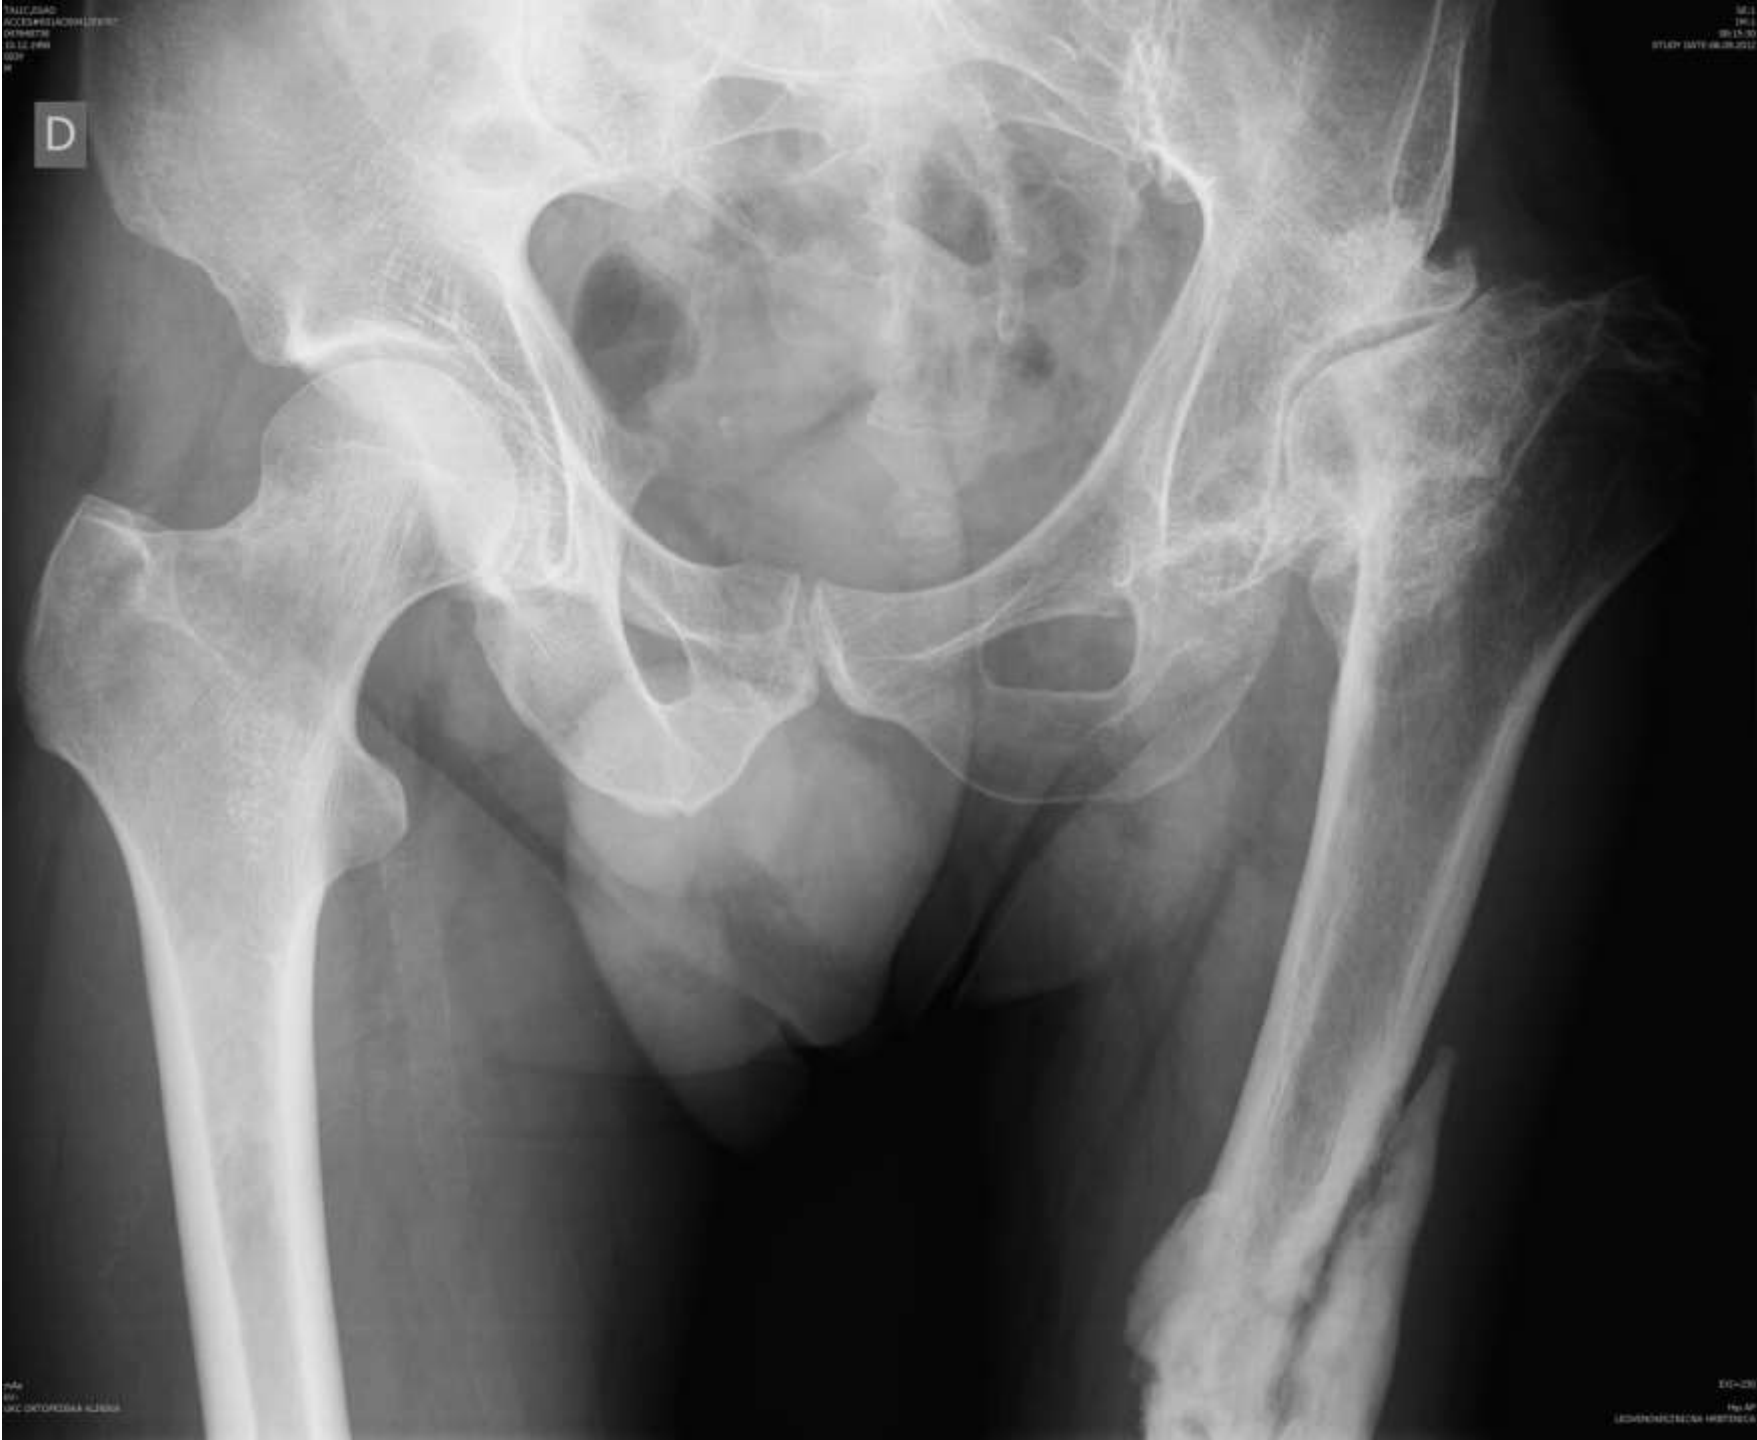
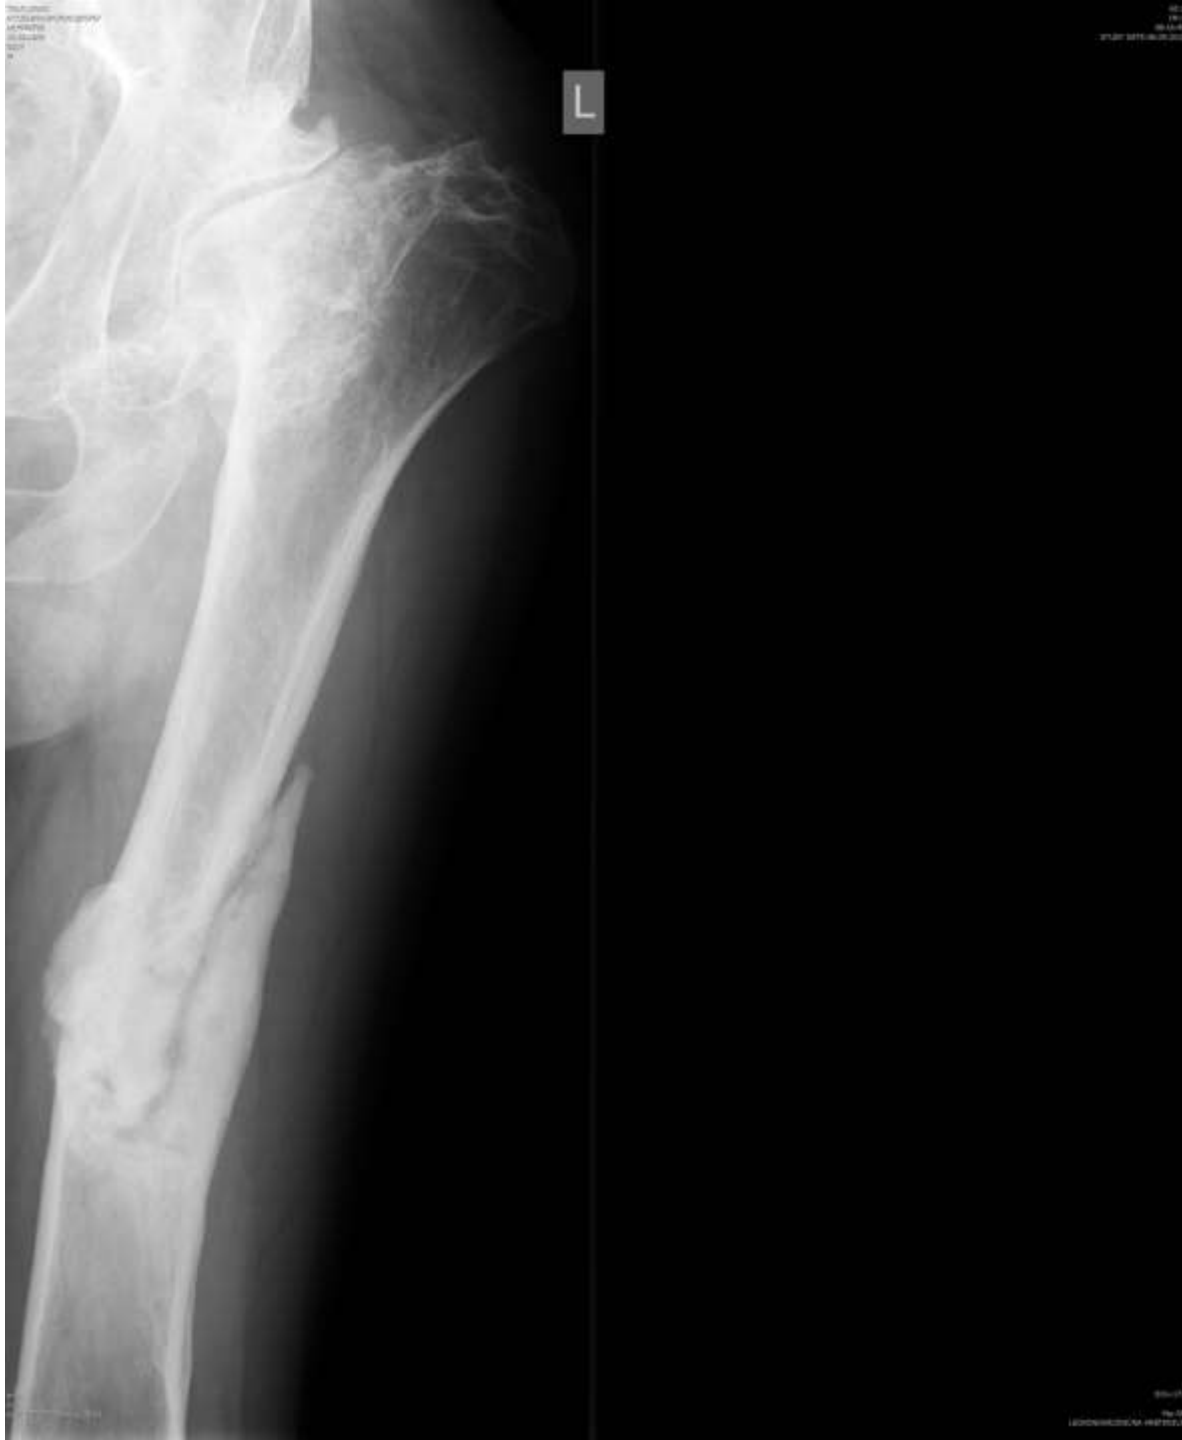
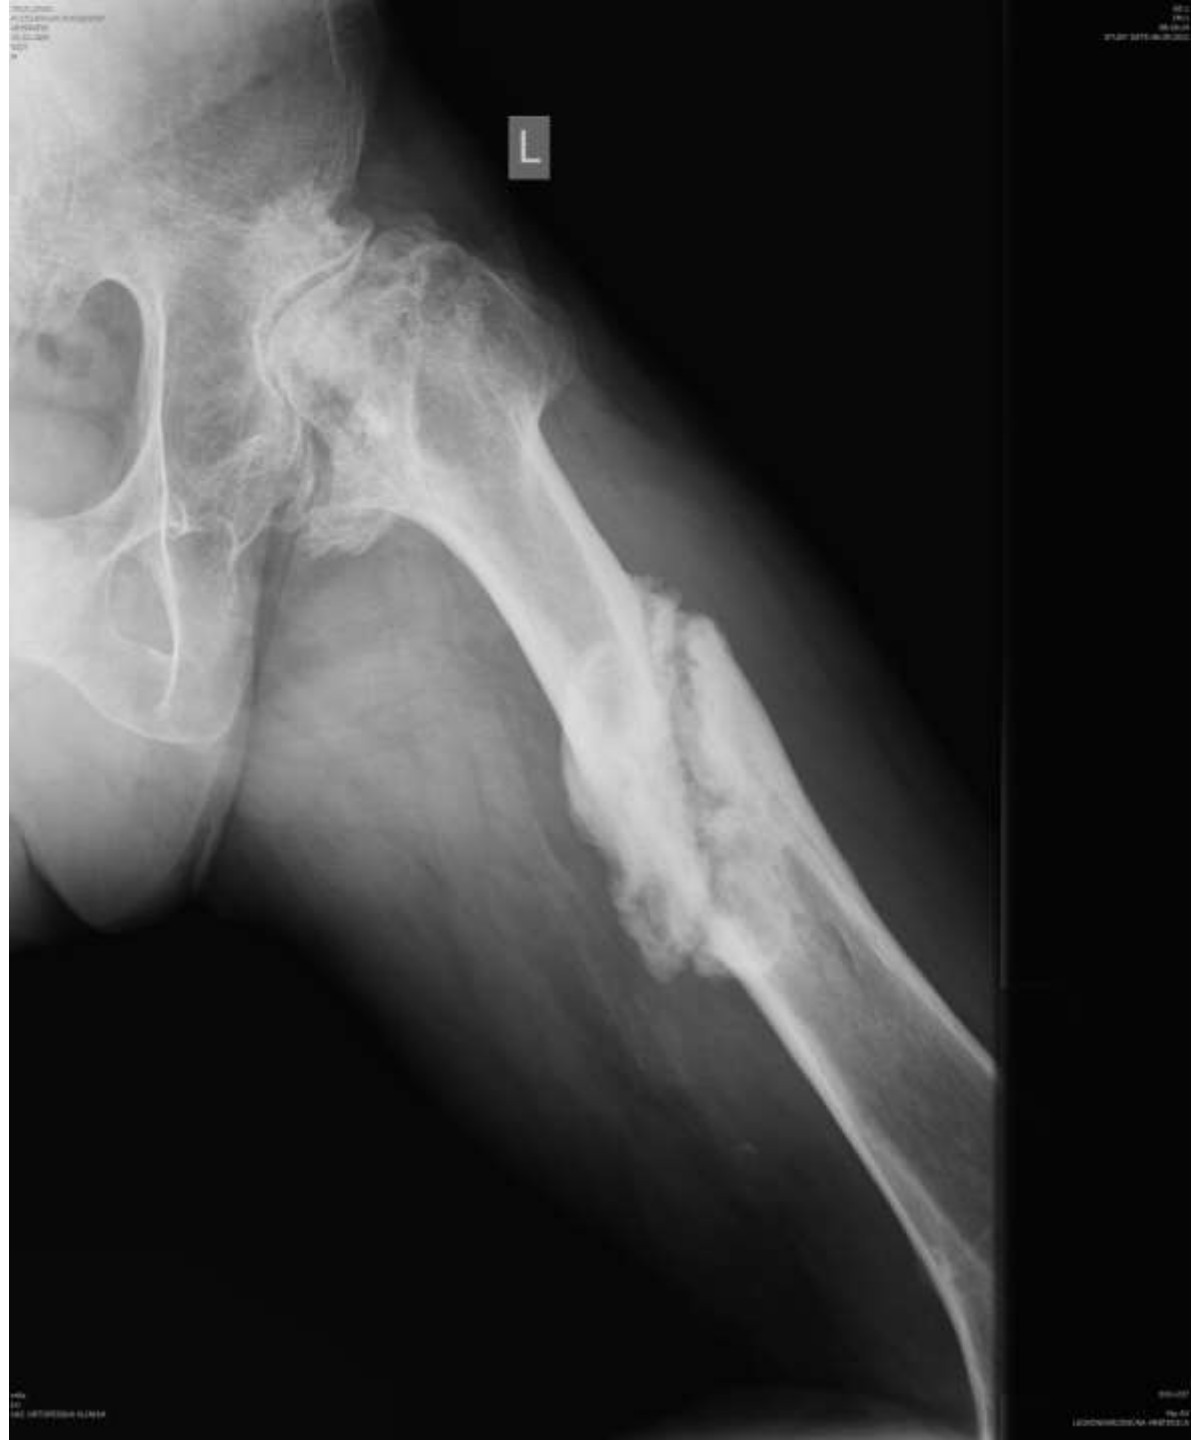
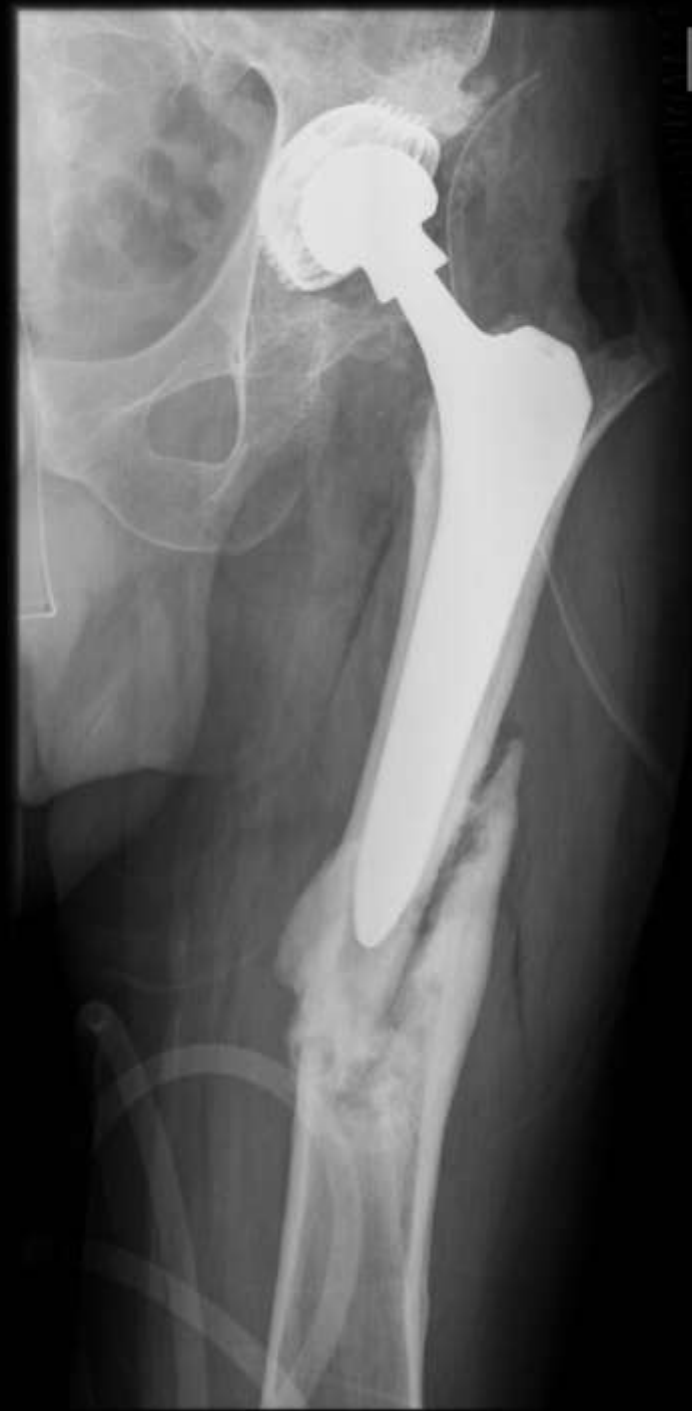
Gospod star 46 let se je zglasil pri ortopedu zaradi bolečin v kolku. Že v otroštvu so pri njemu ugotovili kolčno displazijo. Iz AP rentgenograma je razvidna deformacija kolka. Oblikoval se je plitek acetabulum in njemu komplementarna kolčna glava, ki je tudi zasukana nazaj. Gibljivost kolka je bila močno omejena. Pred nekaj leti si je v prometni nesreči zlomil stegnenico, zlom se je zacelil.

Kirurg je odstanil del stegenice nad vratom in vstavil kolčno protezo. Pričakoval je, da bo lahko naslonil deblo proteze na notrano steno kosti nad zlomom. Ko je pripravljaj vrat stegenice za vstavitev, pa je ugotovil, da je kost znotraj mehka in krhka. Odstranil je ta material, zaradi česar se je kanal razširil. In proteza je padla globlje, do mesta, kjer je bila kost zlomljena. Izvrtal je ležišče tudi skozi ta del in vstavil protezo. Bolnik je operacijo uspešno prestal in okreva.
